Inguiniel

Liste des bâtiments susceptibles de changer de destination

Plan Local d'Urbanisme

LORIENT
AGGLOMÉRATION
PÔLE AMÉNAGEMENT,
ENVIRONNEMENT &
TRANSPORTS

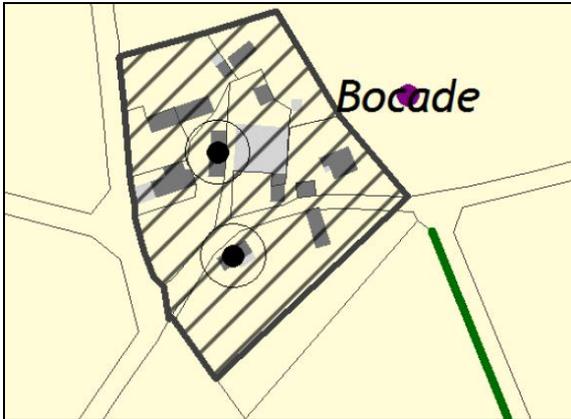
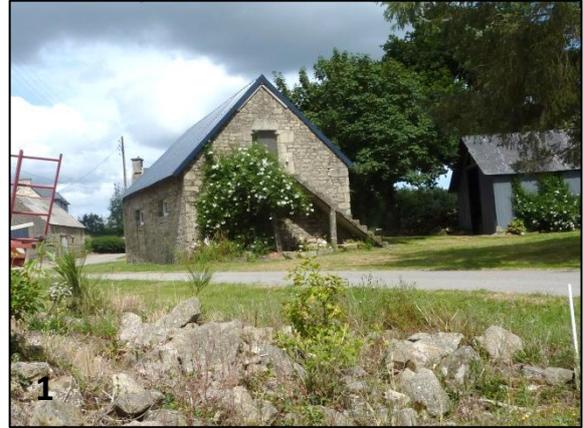
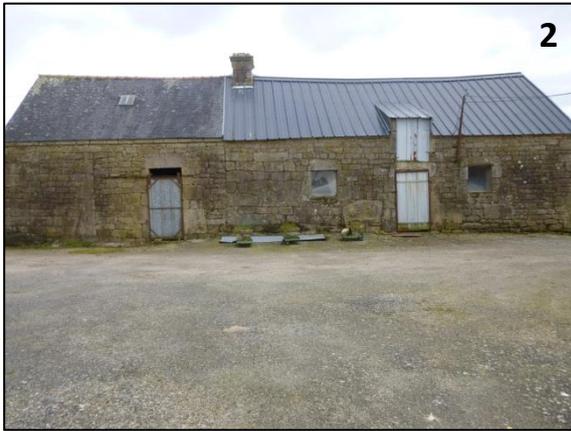
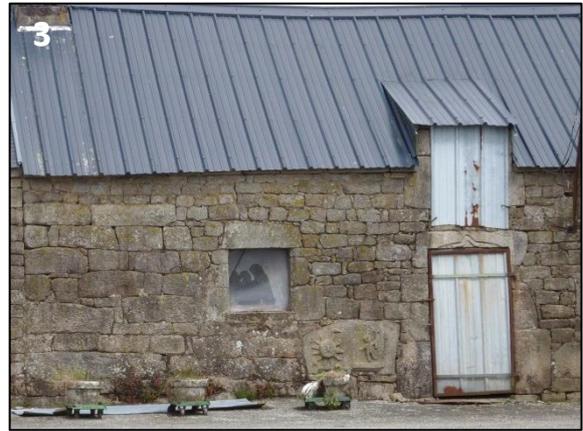
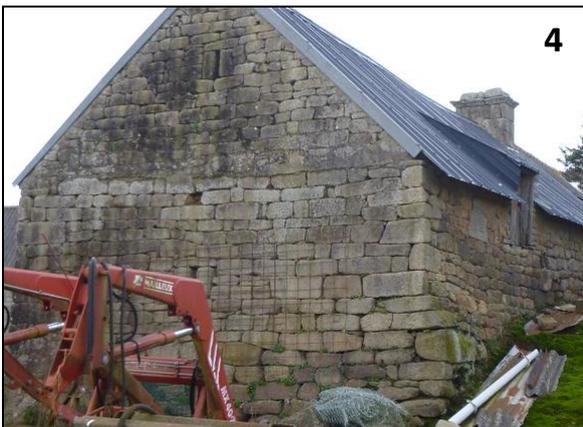
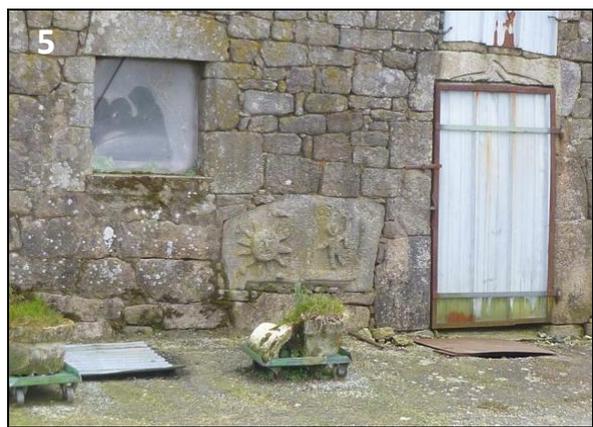
BOCADE

Le premier bâtiment (photo 1) est bien entretenu ; il présente par ailleurs sur son pignon sud-ouest une belle ouverture vers les combles dont la forme du cintre en anse de panier semble caractéristique de l'architecture locale et de la période début XVIIIe.

Le second bâtiment (photos 2 et suivantes) plus au nord propose une analyse compliquée : il est en effet le résultat de remaniements successifs et de reprises d'anciens bâtiments dont la maçonnerie antérieure conserve les traces. Néanmoins, le cintre (remanié par la suite) en accolade de la porte principale et la cheminée magnifiquement décorée dateraient le bâtiment vers le début du XVIIe. Par ailleurs, le mur postérieur et le pignon sud montrent clairement une édification très ancienne. Enfin, le bâtiment incorpore aussi des éléments provenant d'autres édifices : une pierre gravée sur la façade postérieure illustrant a priori le christ, le linteau de la fenêtre antérieure droite sculptée d'une fleur de lys et enfin, évidemment, cette énigmatique pierre sculptée (photo 5) en pied de mur à côté de la porte principale représentant notamment un soleil et un personnage muni d'un marteau...

La réhabilitation possible de ces bâtiments permettrait de conforter la qualité de ce hameau et plus particulièrement des éléments patrimoniaux intéressants.

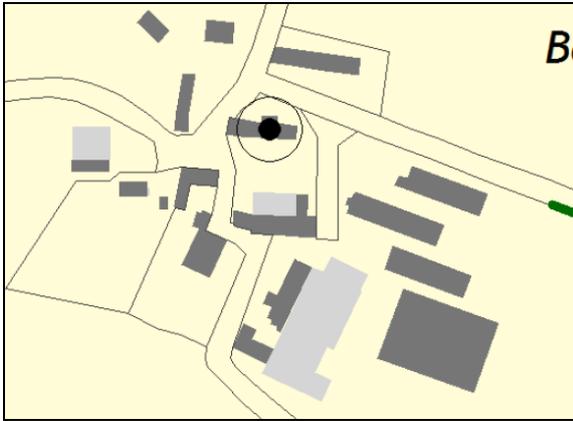
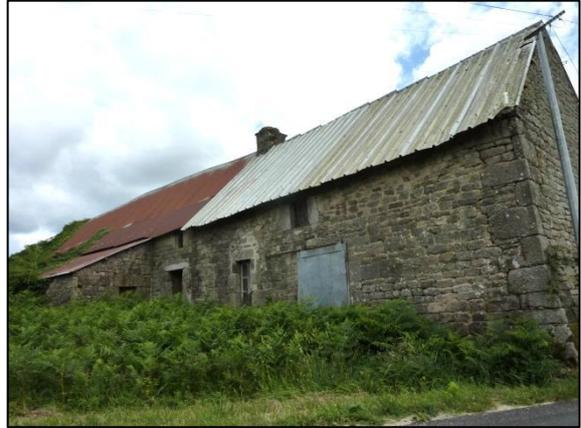
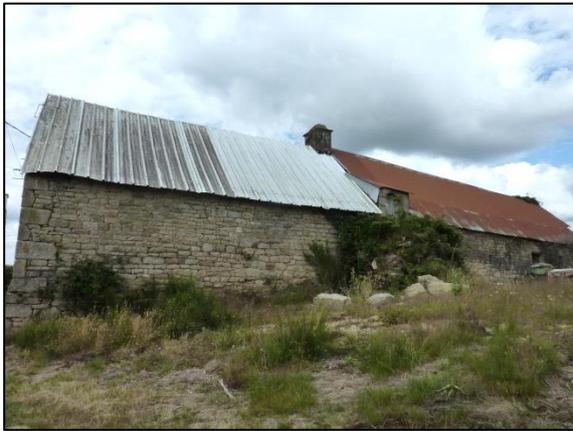
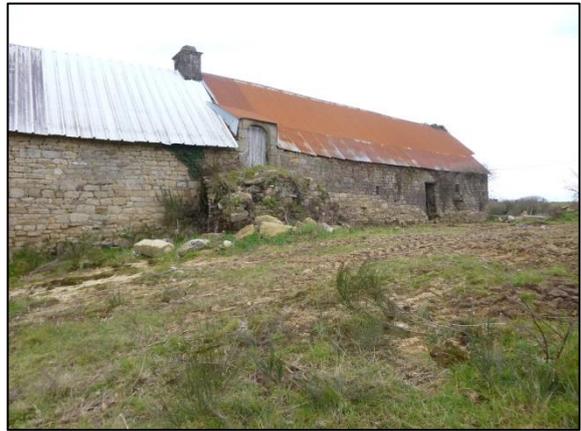
BOUT ER HOC

Bout er Hoc dispose en bâti susceptible de changer de destination d'un ensemble bâti en pierre, localisé au centre du village, et composé de deux entités. La partie orientale est la partie la plus ancienne, avec des détails évoquant le XVIIe, notamment des portes chanfreinées sculptées ou les vestiges encore exploitables d'un important escalier desservant les combles. La partie occidentale est plus récente, probablement du XIXe et constitue une belle extension de la partie originelle. L'ensemble est en bon état, hors d'eau et hors d'air.

La réhabilitation possible de ce bâtiment permettrait de conforter la qualité globale de ce hameau en qualifiant plus particulièrement le cœur du village.

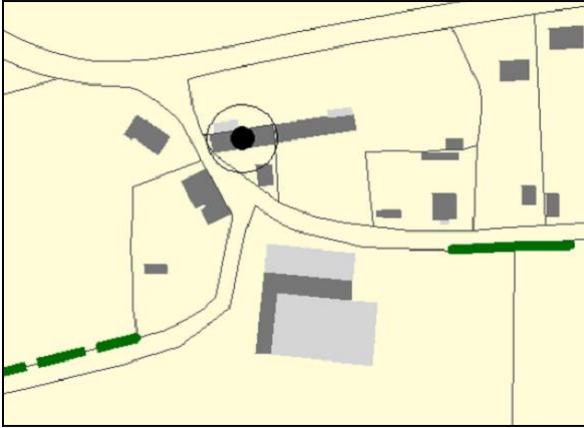
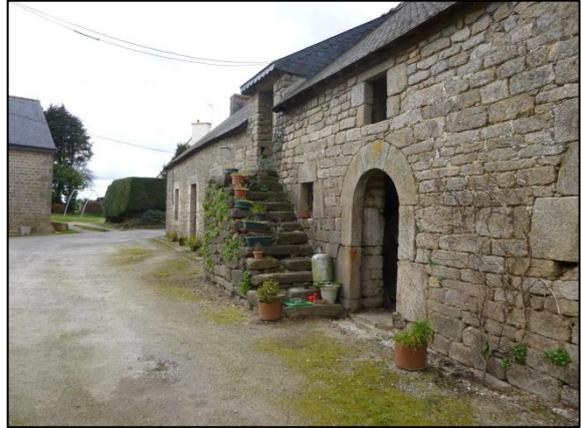
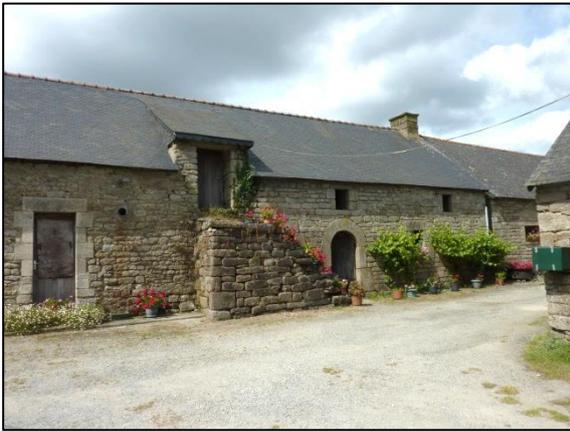
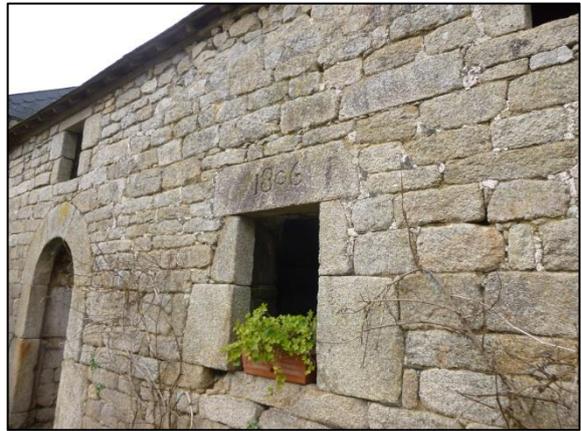
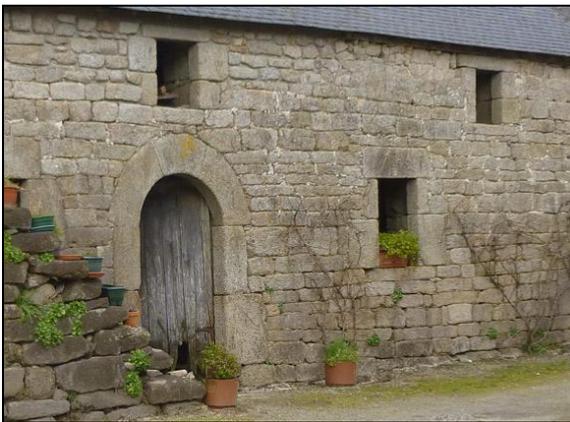
KERANSQUER

Le bâtiment identifié est l'un des éléments d'un linéaire d'une cinquantaine de mètres de long composés de plusieurs maisons en pierre dont les périodes de construction s'étalent de la fin XVIIIe au début XXe.

Ce bâtiment, probablement une habitation autrefois vouée ensuite à des usages agricoles, date visiblement du tout début XIXe et présente, entre autres intérêts architecturaux, une porte principale cintrée et un escalier maçonné appuyé sur la façade et desservant le grenier. La réhabilitation possible de ce bâtiment permettrait de conforter la qualité de ce hameau et en particulier le linéaire bâti tout à fait homogène et qualitatif.

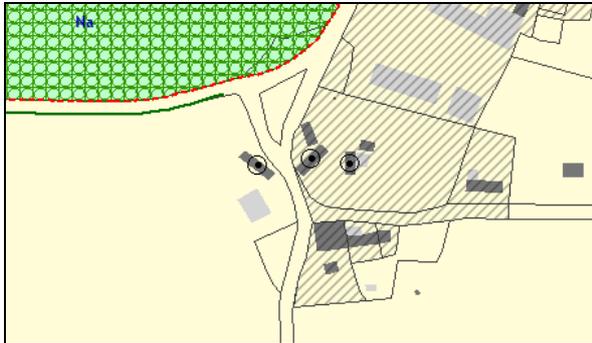
Kerfonse forme la partie sud du village de Kerihuel, structuré le long de la voie menant en cul de sac à une ancienne ferme. Ce hameau ne présente aucune construction récente (de moins de 50 ans) et dispose de trois bâtiments intéressants susceptibles d'être réhabilités en habitations, situés à proximité les uns des autres.

Le bâtiment identifié à l'ouest (photos 1 et 2) est une belle longère avec des détails XVIIIe, quoique légèrement remaniée dans le cadre de sa reconversion agricole (quelques ouvertures et maçonneries) ; elle dispose toutefois encore d'intéressantes caractéristiques (volume, porte cintrée, état général...).

Le second bâtiment au centre (photos 4 et 5) est aussi un bâtiment de belles dimensions et présente un volume général intéressant car la charpente a conservé les pentes originelles du toit en chaume. L'originalité du bâtiment réside en particulier dans ses deux ouvertures sur l'est : l'une présente un cintre en accolade et date de la première moitié du XVIIe tandis que l'autre présente un chanfrein assez large en forme d'anse de panier très original et date du début du XVIIIe ; la cheminée ouvragée et fine prouve que le bâtiment date selon toute vraisemblance du XVIIe. La présence d'un escalier en pierre sur la façade ainsi que l'orientation est-ouest du bâtiment peuvent enfin laisser penser qu'il s'agissait d'un manoir ou tout au moins d'une maison relativement aisée.

Le dernier bâtiment (photo 3) est plus modeste de dimensions et plus récent (première moitié du XXe) ; néanmoins, il est en relatif bon état et est typique de cette période, rythmé en outre par deux entités bâties différentes.

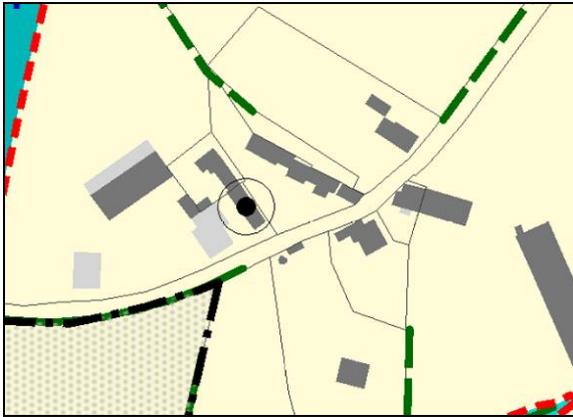
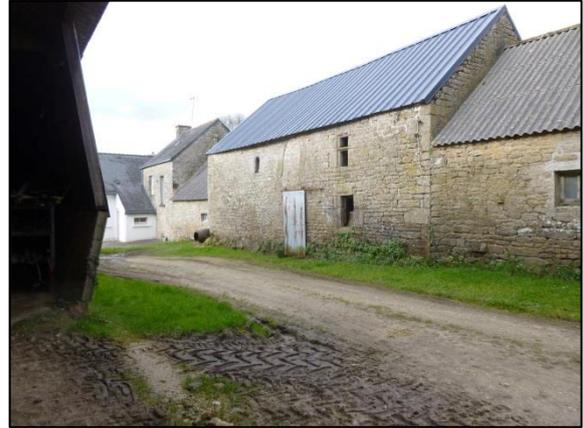
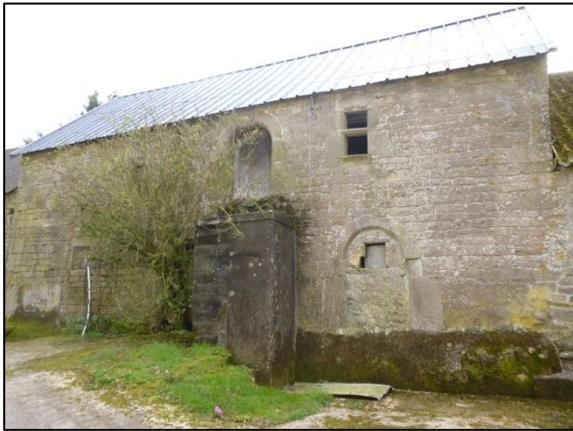
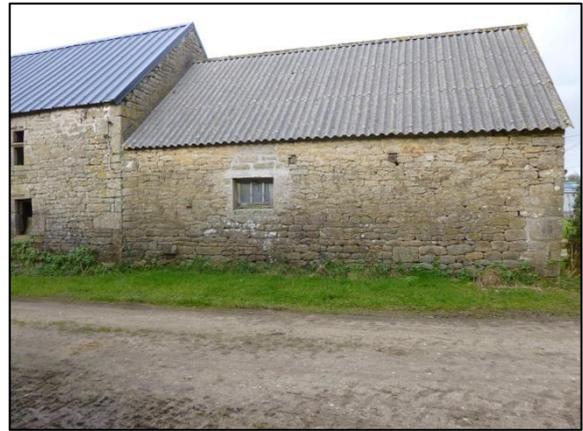
KERIHOUAI

Le bâtiment identifié constitue un très bel ensemble composé de deux unités distinctes. La principale est également la plus ancienne et la plus intéressante : facilement datable au XVIIe siècle grâce à une gravure et aux détails architecturaux habituels (fenêtres à meneaux, portes avec accolade...), elle recèle encore à l'intérieur 3 cheminées monumentales ornées de sculptures. La seconde entité est plus modeste et récente (Fin XIXe, début XXe) et à vocation agricole ; néanmoins, les deux entités doivent être considérées l'une avec l'autre puisque les deux bâtiments sont reliés depuis plusieurs dizaines d'années suite à des adaptations pour usage agricole.

La réhabilitation possible de ce bâtiment permettrait de conforter la qualité de ce hameau en sauvegardant un patrimoine très ancien et riche.

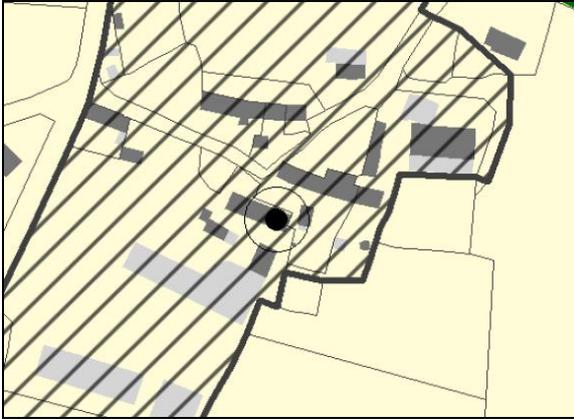
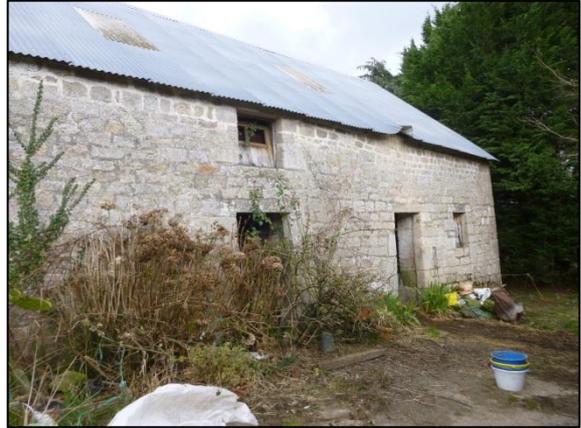
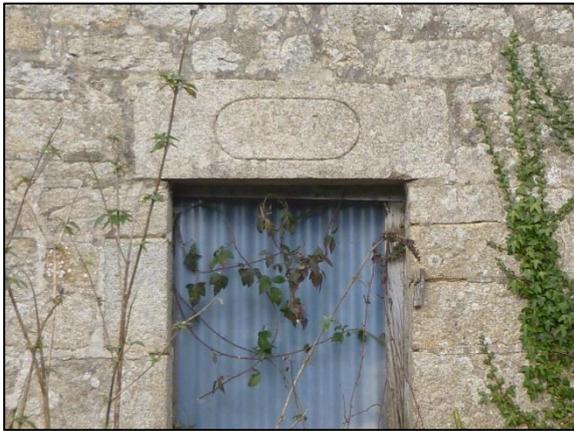
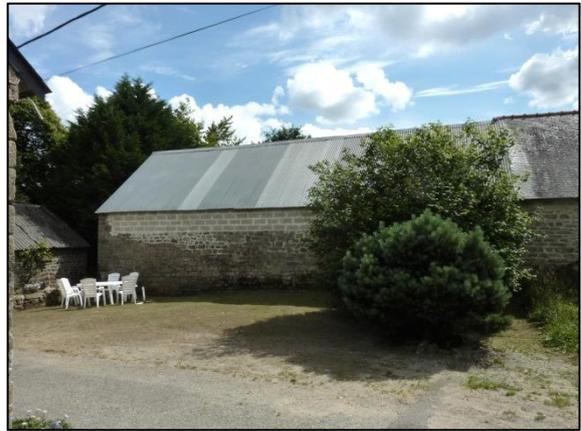
KERIHUEL

Le bâtiment identifié est la partie est d'un linéaire bâti dont la partie ouest est déjà réhabilitée et habitée. Le bâtiment en pierre, peu remanié et hors d'air, est caractéristique de la fin du XIXe ou du début XXe avec ses linteaux droits notamment.

La réhabilitation éventuelle de ce bâtiment permettrait de conforter la qualité de ce hameau ainsi que sa densité historique.

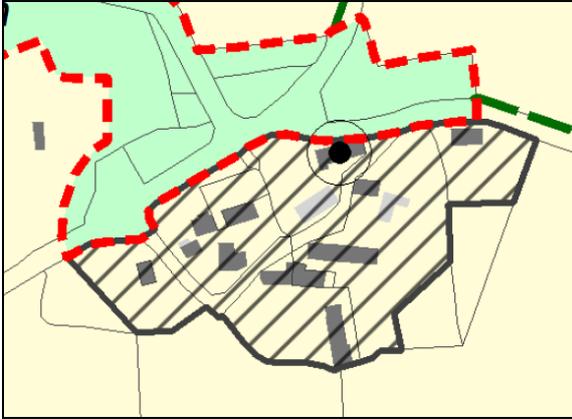
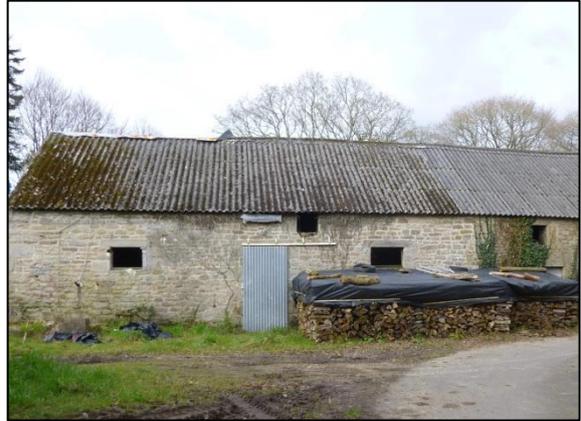
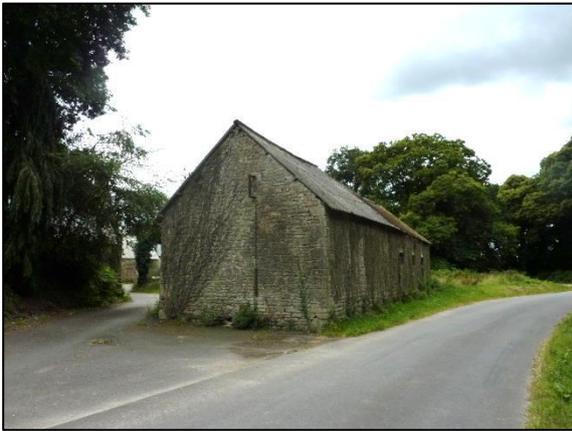
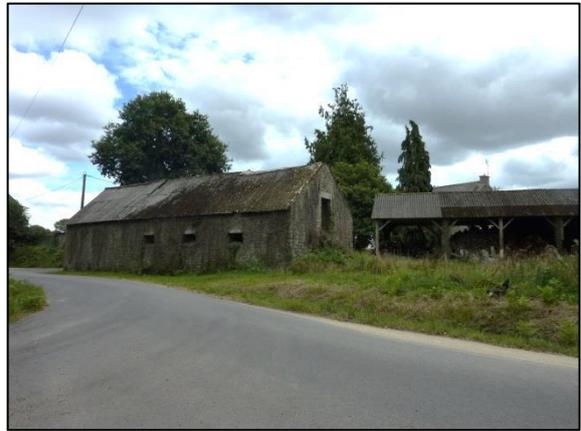
KERMIGNAN

Le bâtiment identifié est un édifice en pierre, construit en longueur selon un axe est-ouest, bordant la petite route menant au bourg. Développé dans la première moitié du XXe, à partir d'une probable petite habitation du XIXe (partie est), le bâtiment avait visiblement comme vocation l'agriculture ou plus probablement l'élevage. Le bâtiment est assez sobre : petites ouvertures, linteaux droits ; la partie plus ancienne est également modeste du point de vue des éléments architecturaux qu'on peut trouver pour cette période.

La réhabilitation possible de ce bâtiment permettrait de qualifier l'entrée du hameau qui présente une belle homogénéité et un véritable intérêt patrimonial.

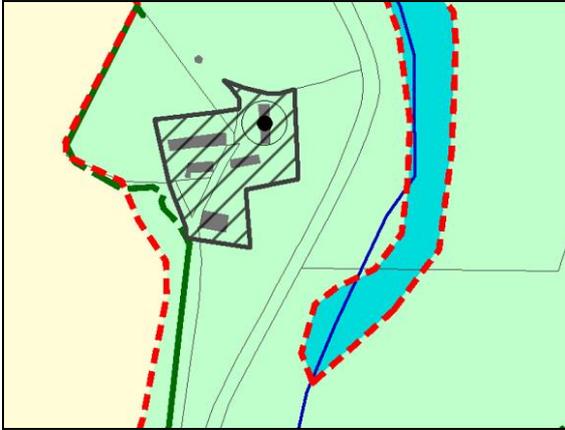
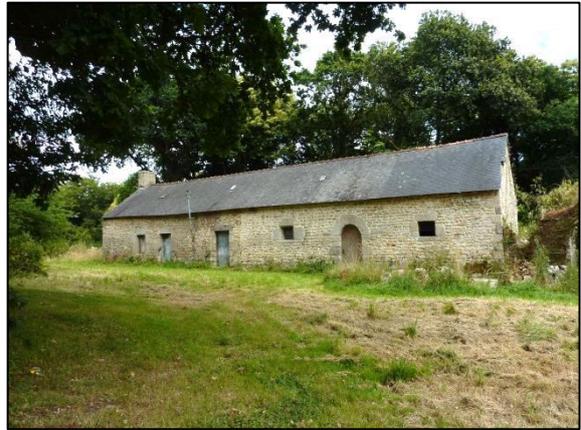
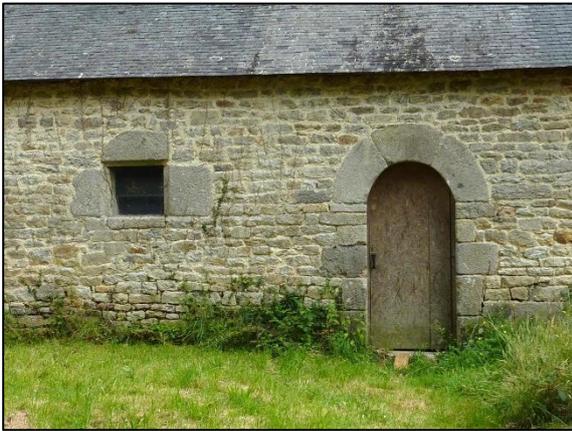
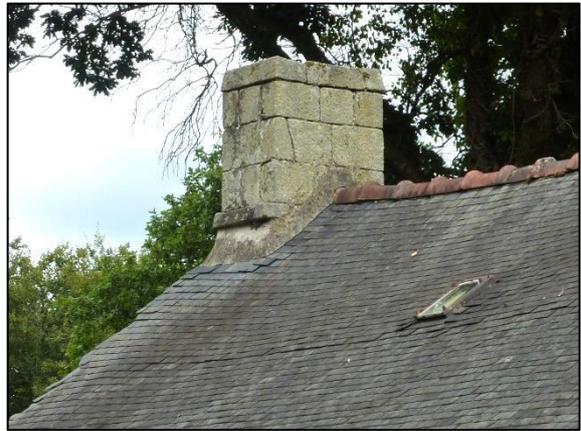
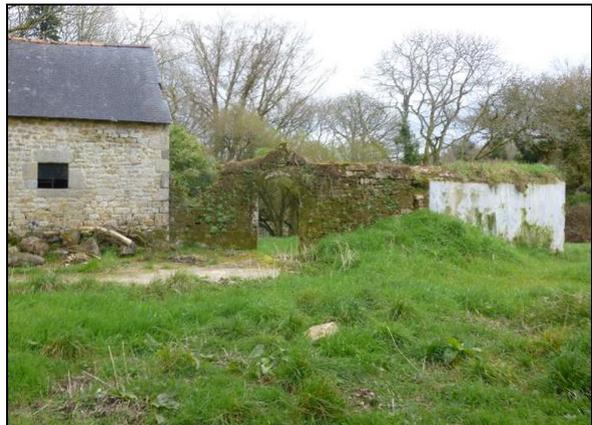
KERMOUEL

Niché dans son écrin boisé, le hameau propose donc un ultime bâtiment situé dans une prairie, après avoir dépassé ces trois premières demeures. Il s'agit d'une ancienne habitation plus modeste que celles observées avant, en très bon état, présentant un linéaire d'au moins une quinzaine de mètres et composée de deux bâtiments d'époques différentes : une partie sud datant de la fin du XVIIIe ou du début du XIXe, avec une belle symétrie de la façade et une porte cintrée, et une partie nord de la fin du XIXe ou du début XXe avec des ouvertures avec linteaux droits. Visiblement, ces deux bâtiments accolés s'appuyaient sur un premier bâtiment aujourd'hui en ruine, tout à fait au sud, a priori plus ancien.

La réhabilitation possible de ce bâtiment permettrait de conforter la qualité de ce hameau et en particulier de « finir » la restauration du village qui retrouverait alors sa pleine homogénéité.

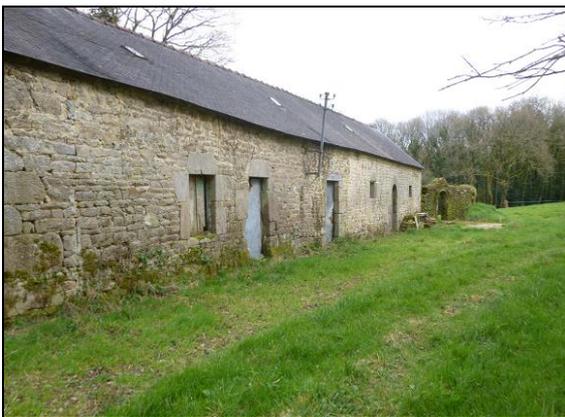
De taille très réduite, le hameau de Kermouel présente toutefois un riche patrimoine : constitué en effet de 4 bâtiments principaux dont le bâtiment identifié ici, on note la présence de deux belles anciennes fermes du XVIIe-XVIIIe réhabilitées avec soin ainsi que d'une très belle maison de maître elle aussi soigneusement restaurée.

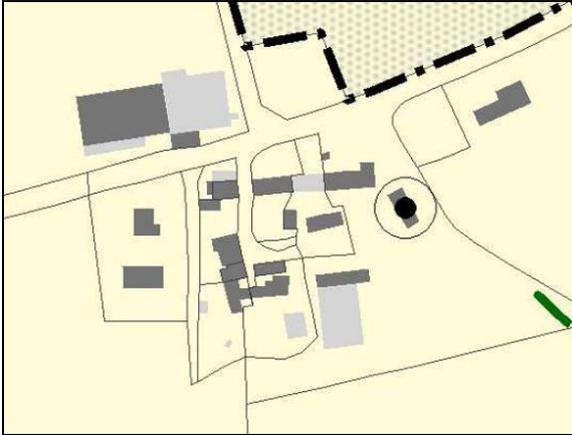
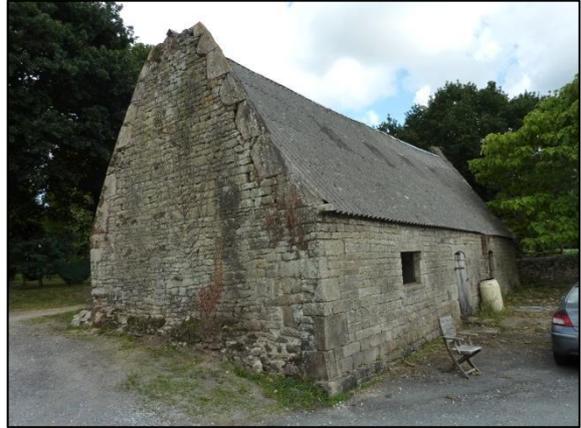
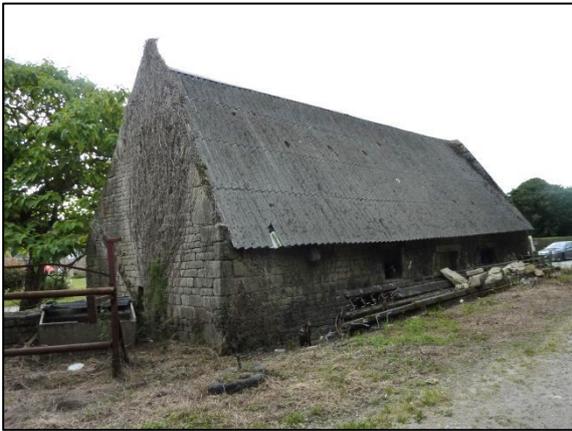
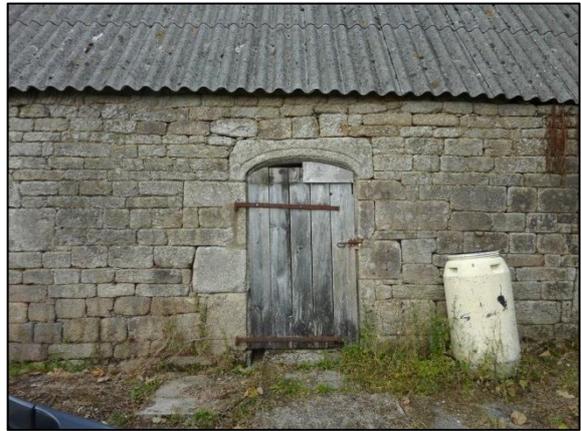
LANVEN

A l'entrée de ce hameau, ce bâtiment identifié retient l'attention de par sa situation en milieu de parcelle et ses dimensions importantes accentuées par une toiture ayant conservé les pentes d'origine de la chaumière. Les murs maçonnés sont aussi remarquables, notamment les chevronnières utilisant des pierres très imposantes. Les ouvertures permettent de dater le bâtiment vers le début du XVIIIe.

La réhabilitation possible de ce bâtiment permettrait d'améliorer la qualité de ce hameau, notamment par une requalification de l'entrée du village et la mise en valeur d'un élément du patrimoine homogène et qualitatif.

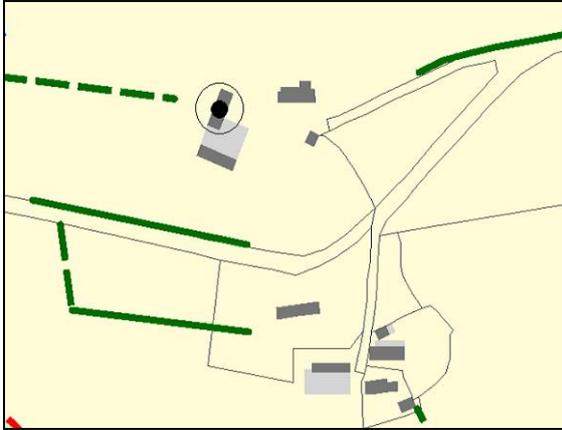
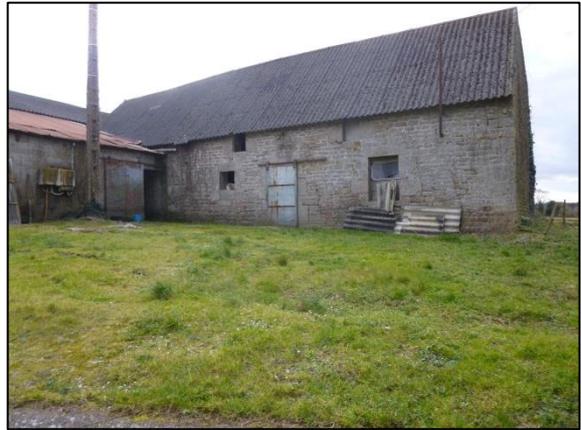
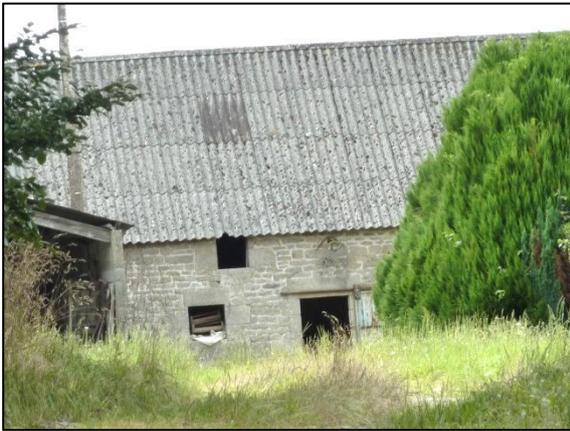
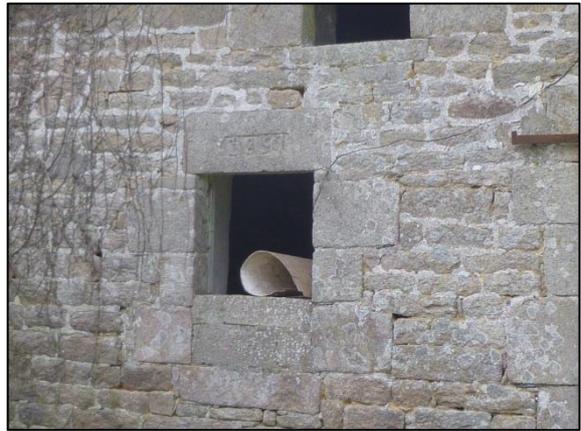
LE RESTE

Le bâtiment identifié se trouve en surplomb du hameau, à distance de l'habitation. Il s'agit d'un grand corps de ferme en pierre, datant du milieu du XIXe (1856 sur un linteau). De dimensions importantes, le bâtiment présente une certaine sobriété avec peu de détails architecturaux mais une façade antérieure assez symétrique, aux ouvertures avec linteaux droits, et un état de conservation très intéressant pour une restauration.

La réhabilitation possible de ce bâtiment permettrait de valoriser ce hameau, en particulier en réemployant cette friche agricole contigüe à d'anciens bâtiments agricoles plus modernes.

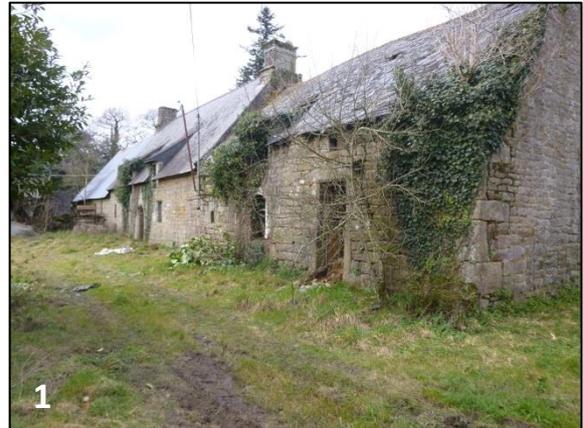
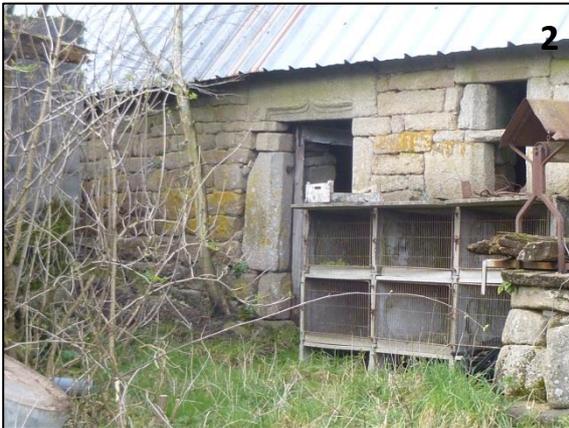
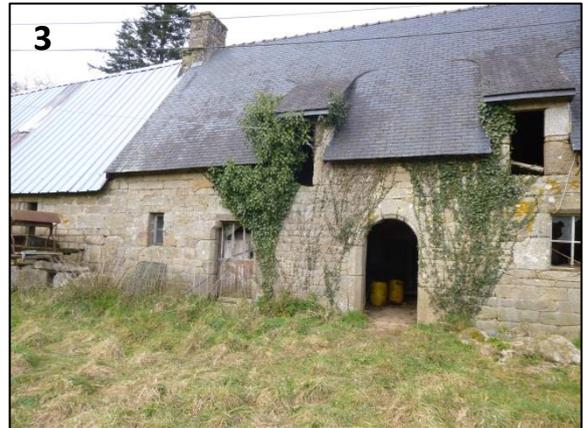
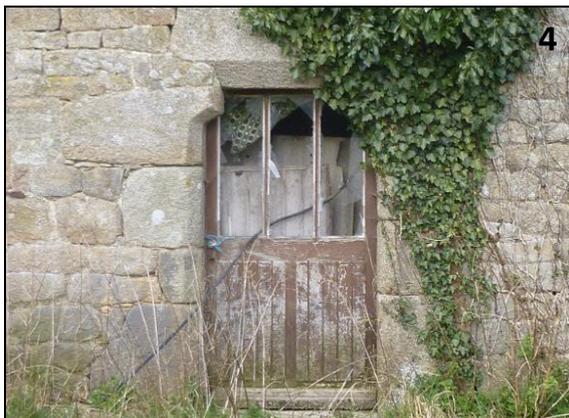
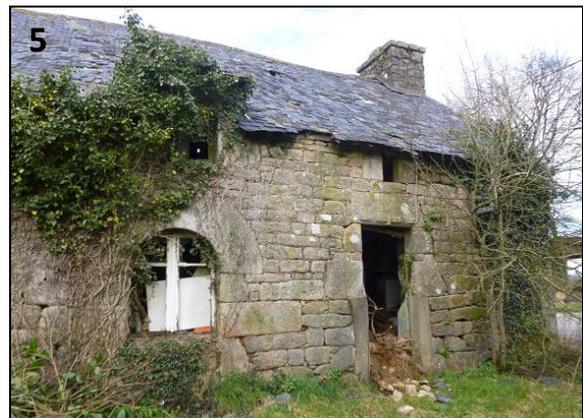
LOCOLVEN

Locolven, présente dans sa partie nord, en retrait de la route, un intéressant front bâti de plusieurs maisons (schéma que l'on retrouve par ailleurs sur la commune) qui vient faire écho aux autres bâtiments de ce hameau bien préservé.

Ce front bâti (photo 1) d'une cinquantaine de mètres se compose donc d'au moins trois entités qu'il est possible de distinguer selon les époques et les styles ; les périodes de construction s'étalent globalement du XVIIe (pour la maison la plus à l'ouest, voire fin XVIe – photo 2) au XVIIIe (pour les deux suivantes mais raisonnablement milieu XVIIIe pour la seconde (photos 3 et 4) et fin XVIIIe voire début XIXe pour la maison la plus à l'est (photo 5)) avec la présence de belles portes cintrées, de portes avec accolade ou double accolades ou plus typiquement de cintre à anse de panier et linteau droit, des fenêtres à meneaux et des ouvertures avec des chanfreins relativement évasés. Encore dans un très bel état de conservation et peu marqués par un usage agricole récent et limité, cet ensemble est agrémenté d'un puits de même époque.

La réhabilitation possible de cet ensemble permettrait de conforter la qualité de ce hameau et en particulier le linéaire bâti tout à fait homogène et très qualitatif.

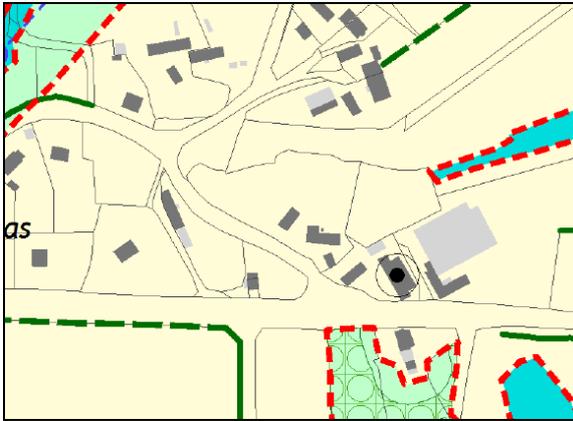
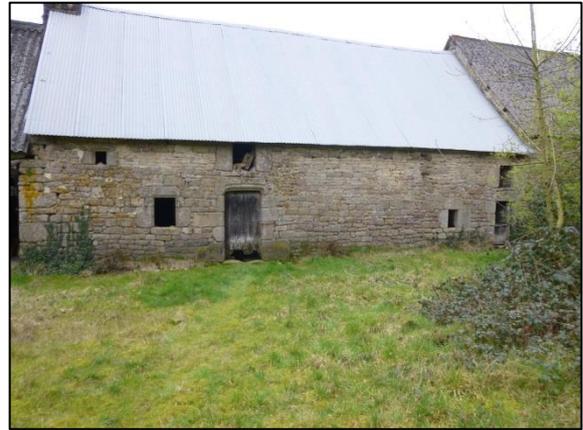
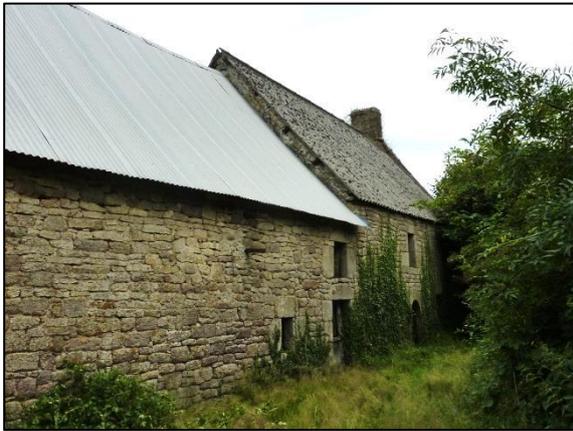
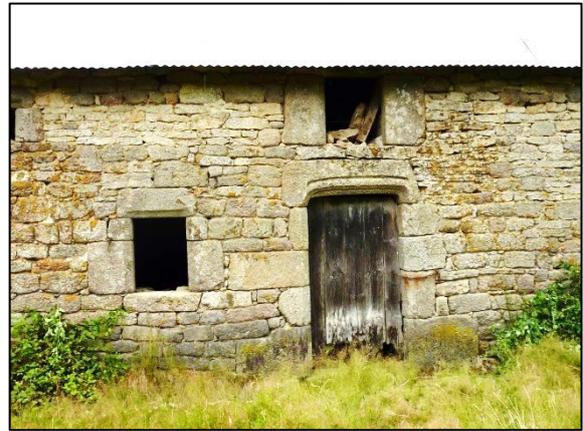
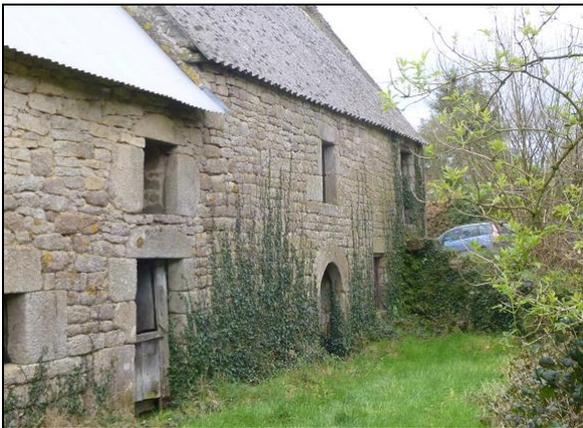
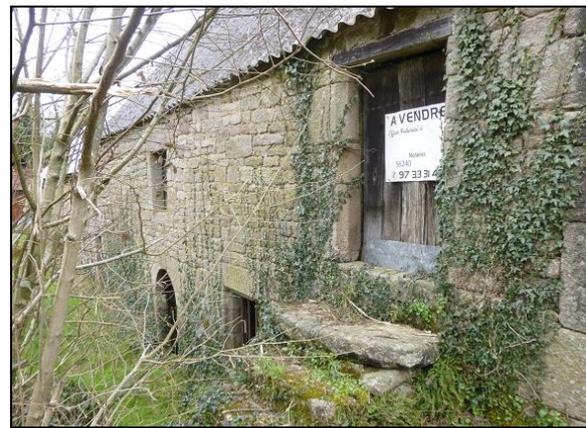
LOCUNEL

Le bâtiment identifié est composé de deux entités. Une première partie tout à fait au sud et qui pourrait être considérée comme une habitation (pas de trace d'usage agricole, architecture riche) jouit d'un très beau cachet (plusieurs éléments architecturaux du XVIIe) et marque l'entrée de cette propriété le long de la départementale. La seconde partie venant donc dans l'alignement de ce premier édifice est un peu plus rustique mais demeure elle aussi en très bel état de conservation ; elle présente des volumes très intéressants et une belle porte chanfreinée et sculptée et plusieurs ouvertures chanfreinées d'origine, datant possiblement de la seconde moitié du XVIIe ou de la première moitié du XVIIIe. L'ensemble forme une propriété tout à fait homogène.

La réhabilitation possible de ce bâtiment permettrait de qualifier l'entrée de ce hameau sur l'axe principal départemental et de sauvegarder un patrimoine très intéressant.

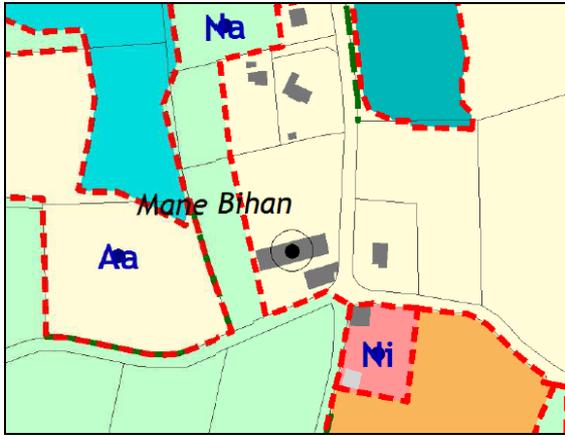
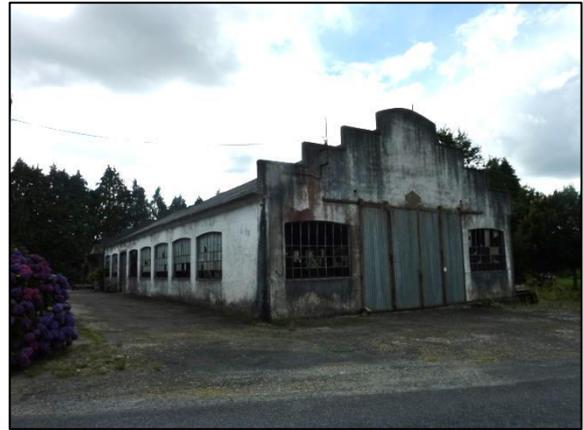
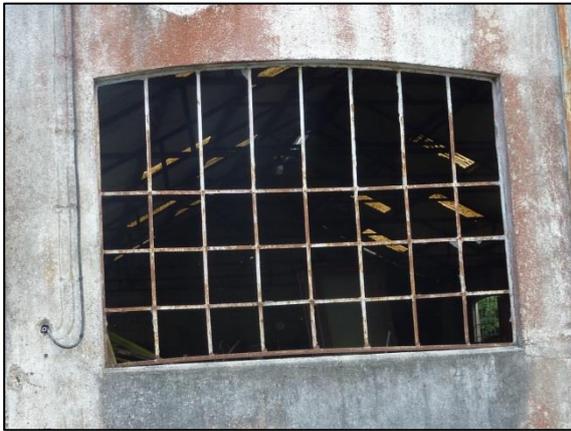
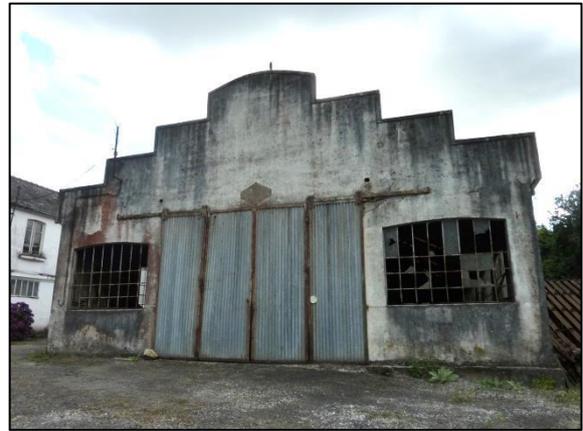
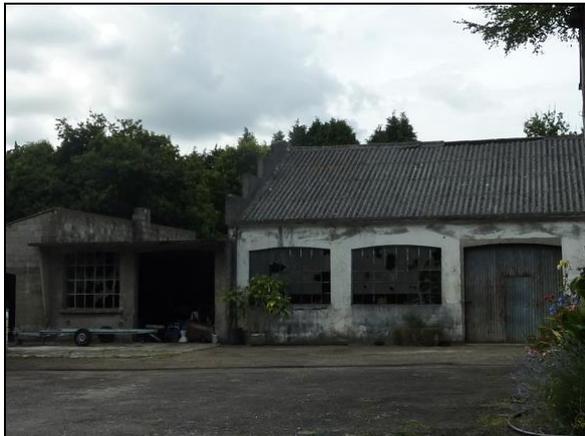
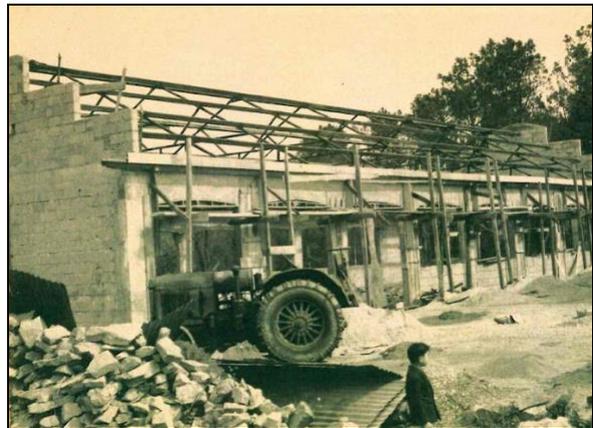
MANE BIHAN

Mane Bihan constitue un hameau de petite taille, structuré autour d'un carrefour le long de la route de Lanvaudan. Il est composé de bâtiments très différents : maisons anciennes en pierre, maisons contemporaines de type pavillon, maison de la reconstruction, yourtes, ancien garage agricole... Le hameau abrite également une activité économique (atelier de fabrication de yourtes).

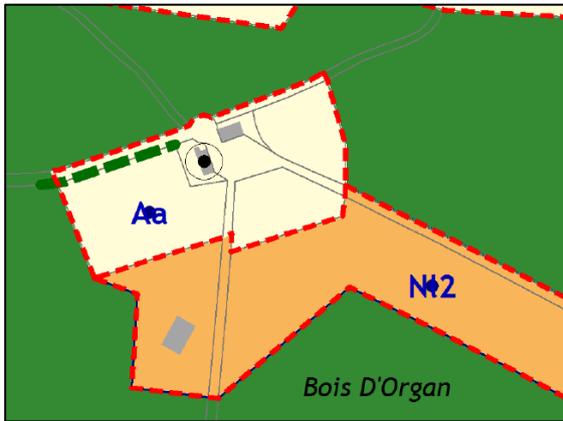
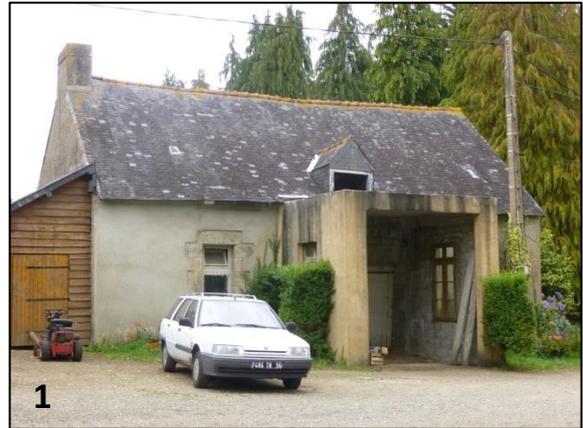
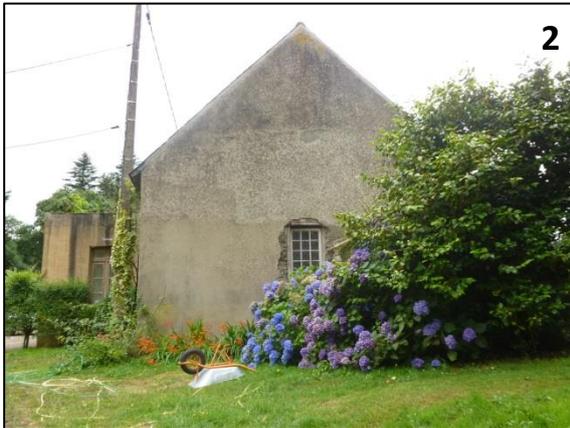
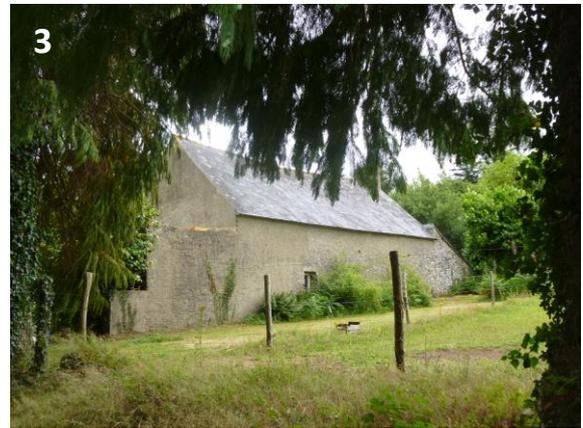
LE BOIS D'ORGAN

Le Bois d'Organ est situé dans un espace boisé important. Le bâtiment en question appartenait à un ancien corps de ferme, il s'agissait d'un bâtiment d'exploitation disjoint de l'habitation.

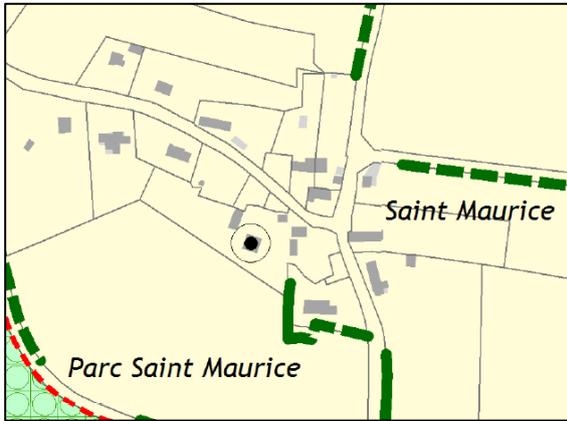
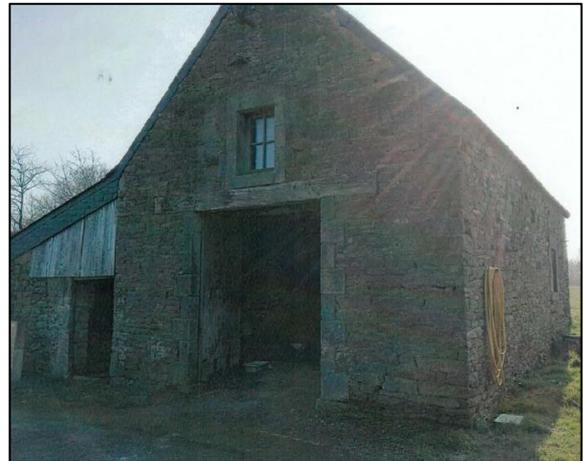
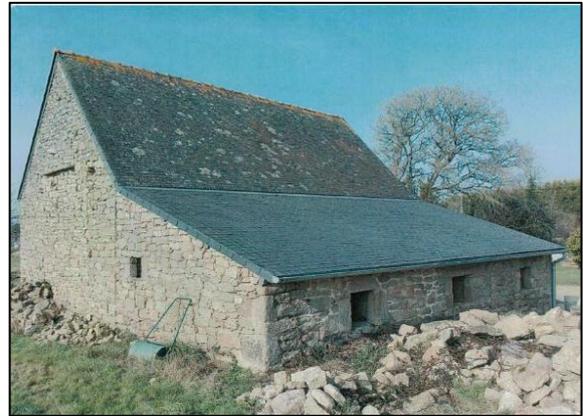
SAINT-MAURICE

Saint-Maurice abrite une quinzaine d'habitation dont certaines très récentes et employant des matériaux modernes et des architectures peu homogènes avec le patrimoine alentours. Néanmoins, le village recèle d'intéressants bâtiments, pour certains réhabilités.
